# Cubu flex life - lišta pro všechny typy podlah

Lepší produkt a jeho vlastnosti než jakákoli MDF lišta potažená fólií

# Moderní design pro každou místnost - Cubu flex life

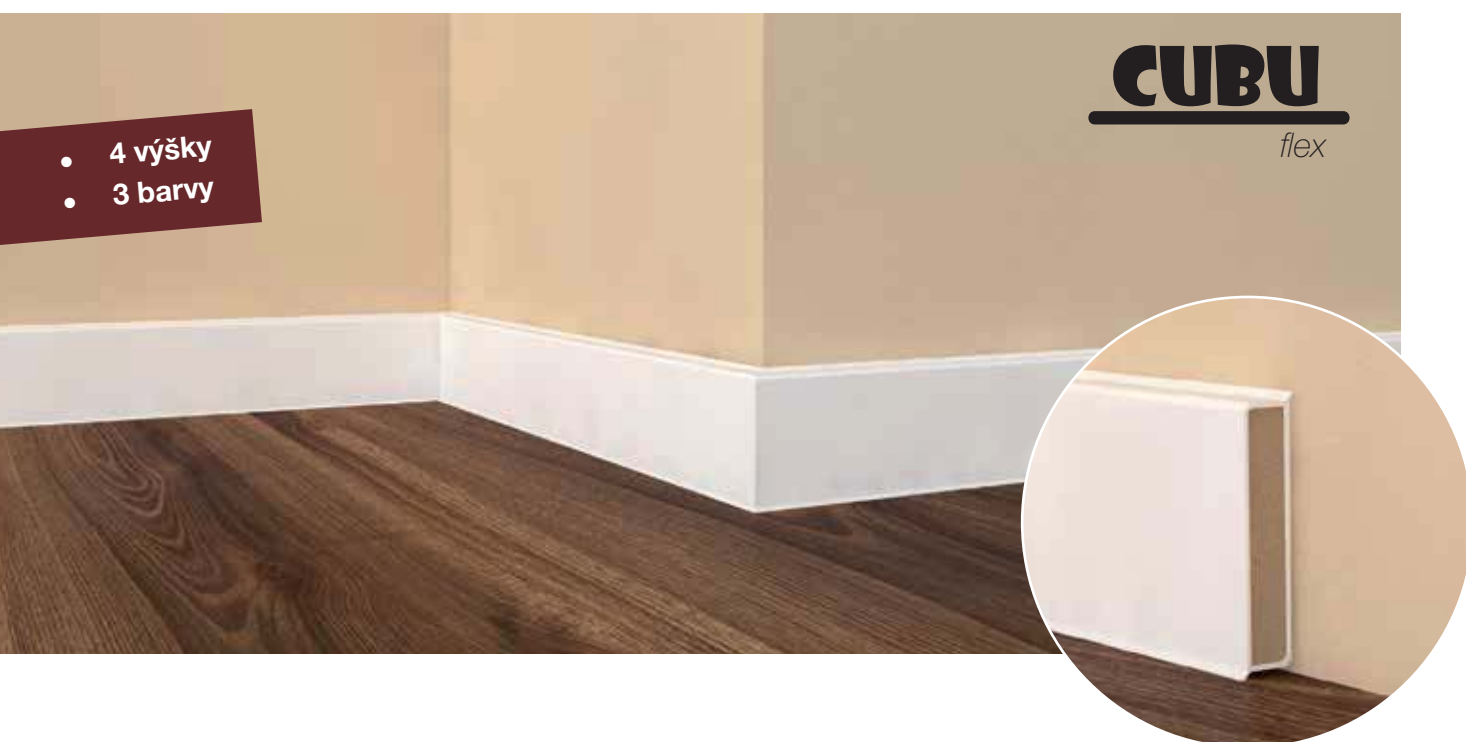
- Vytvoření rohů, koutů a koncovek jedním vyražením díky použití Döllken raznice Typ 1001, a proto není nutné žádné další příslušenství
- Montáž pomocí Döllken tavné pistole
